Is roestvast staal inderdaad onderhoudsvrij?

Ing. N.W. Buijs, metaalkundige, Innomet BV

Alleen rein RVS zelfherstellend

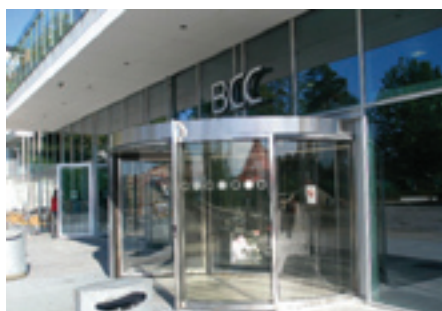
Afbeelding 2: een roestvast stalen draaideur die ogenschijnlijk vrij van roest is.

Al met al kunnen we stellen dat roestvast staal in de regel veel vuiler is dan men aanneemt, en vooral plaatsen waar regen niet bij kan komen zijn extra gevoelig voor 'under deposit corrosion'. Op afbeelding 2 ziet men een draaideur die vier jaar geleden in gebruik genomen is. Er is redelijk veel roestvast staal in verwerkt. Het pand is gesitueerd in de buurt van zeeewater. Ogenschijnlijk is er niets aan de hand, totdat men de boog boven de deur wat dichterbij bekijkt (afbeelding 4). Dan ziet men allerlei roestige vlekken die men ook wel theevlekken noemt. Omdat deze draaideur zich bevindt in de buurt van zeeewater kunnen we zeker zijn dat aerosolen samen met vuilafzettingen hier hun verwoestende werk hebben gedaan. Aerosolen zijn kleine druppeltjes zee-water die tijdens hun vlucht indampen en zo een verhoogde concentratie zouten en chloriden bevatten. Deze komen op het roestvaststaaloppervlak en de chloriden banen zich een weg onder de vuilafzetting onder de poriën. Daar tasten ze het materiaal aan

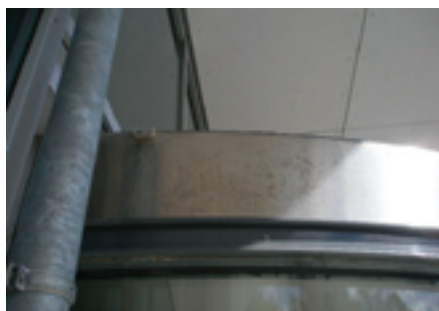
Afbeelding 3: detail van foto 2 waarin men de aantasting door aerosolen kan zien.

en doet men daar niets aan, dan vreet deze corrosie langzaam verder. Op afbeelding 3 kan men ook zien dat het roestvast staal onder de luifel veel zwaarder is aangetast dan het deel dat in de regen komt. De reden is dat regenwater deze zoutresten grotendeels wegspoelt, waardoor het materiaal minder corrosief wordt belast. Zou men de roestvast stalen boog regelmatig hebben gereinigd, dan zouden deze 'theevlekken' niet ontstaan zijn. De oorzaak zijn dus de vuilafzettingen in de poriën.

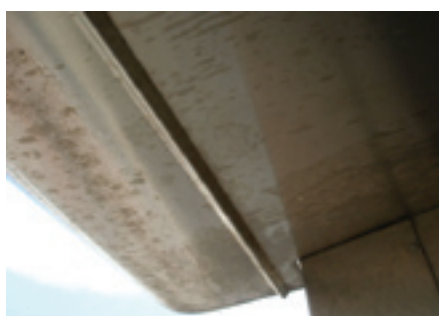
Afbeelding 4: gevelement van roestvast staal dat niet gereinigd kon worden door regelmatige regenbuien.

Een ander voorbeeld ziet men in afbeelding 4, waar een RVS gevelement is gaan roesten doordat er ook geen regenwater bij kon om dit regelmatig te reinigen. Zoals eerder is gesteld, is het oppervlak van roestvast staal behoorlijk vervuild en dat is goed zichtbaar te maken met een microscopische opname. In afbeelding 5 ziet men bij een vergroting van 1.500x dat er heel wat vuil aanwezig is in de poriën van het oppervlak en dat mag men op zich niet als een uitzondering zien. Eigenlijk is dit meer regel dan uitzondering. Er zijn diverse reinigingstechnieken ontwikkeld om het oppervlak van roestvast staal te reinigen. Een paar bekende zijn chemisch

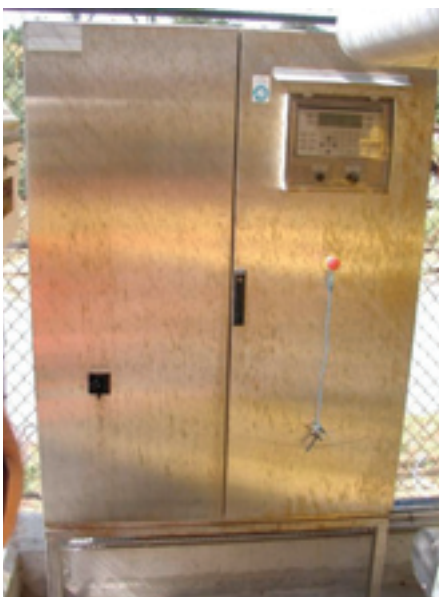
Afbeelding 8: vliegroeft op een schakelkast van 316 vanwege aerosolen uit de zee.

Op afbeelding 8 ziet men deze corrosievorm. Dit betreft een schakelkast van AISI316 dicht bij de kust in de open lucht.

Men denkt dan een zeewaterbestendig roestvast staal te kiezen, maar dat blijkt dan maar heel betrekkelijk te zijn. Het zijn vooral de aerosolen die dit oppervlak aantasten onder de vuilafzettingen. Zou dit oppervlak regelmatig gereinigd zijn, dan was deze corrosievorm niet opgetreden. Omdat de betreffende toegangspoort overkapt is, kan regenwater er ook niet of nauwelijks bijkomen om de zaak nog eens extra schoon te spoelen. Ook hier werd de denkfout gemaakt dat roestvast staal onderhoudsvrij is. De aantasting in afbeelding 8 is nog geen reden om dit onderdeel te vervangen, omdat de corrosieaanslag nog verwijderd kan worden. Wel zal men na de reiniging een extra bescherming moeten geven omdat er toch minuscule kleine littekenen zijn ontstaan die versneld nieuwe corrosie kunnen geven.
